## 土壤汚染情報公開台帳

整理番号	1060154	調査年月日	令和4年9月6日	契機	第116条第1項			
所在地	(地番) 台東区根岸一丁目3番34 契機	(住居表示) 根岸1-1-31						
訂正年月日	第116条の3第1項 第116条の3第3項	令和6年1月16日 令和6年3月29日	年月日					
工場又は指定作業場の名称 汚染状況調査の方法について特筆すべき事項	(株)関崎協信社							
当該土地において講じられた健康被害の防止又は周辺地下水汚染拡大の防止のための措置がある場合はその内容								
当該土地に第122条第2号の土壤がある場合はその旨 (汚染の原因が水面埋立に由来する場合はその旨)								
当該土地が規則第54条第3項第1号に該当する場合は、その旨								
当該土地が規則第55条第3項に該当する場合は、その旨								
当該土地が土壤汚染対策法の規定に基づき整備区域又は形質変更要届出区域に指定された区域を含む場合は、その旨								
備考								
土壤の汚染状況	報告受理年月日 令和4年9月6日	特定有害物質の種類 鉛及びその化合物	適合しない基準項目 含有量基準	汚染状況調査の受託者 青山ジビルエンジニアリング株式会社				
地下水の汚染状況	報告受理年月日 令和4年9月6日	特定有害物質の種類 鉛及びその化合物	適合しない基準項目 溶出量基準	汚染状況調査の受託者 青山ジビルエンジニアリング株式会社				
地下水の汚染状況(対象地境界)	報告受理年月日	特定有害物質の種類	適合しない基準項目	汚染状況調査の受託者				
土地の措置又は 変更状況	届出時期 令和6年1月16日 令和6年3月29日	着手予定期 令和6年1月22日 令和6年1月22日	着手時期 令和6年3月31日 令和6年2月26日	完了予定期 令和6年1月22日 令和6年2月26日	土地の措置又は変更の種類 掘削除去 掘削除去	実施者 クレアキャピタル株式会社 クレアキャピタル株式会社	土壤搬出 有 有	汚染土壤の処理方法 浄化等処理 浄化等処理

## 4.2 対策の方針及び実施対策範囲

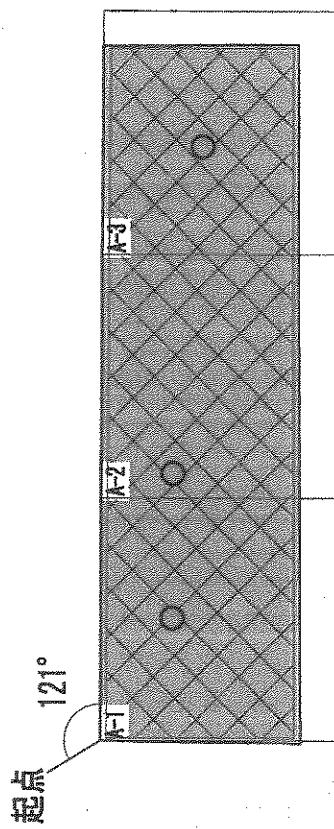
試料採取日（令和4年5月30日）			
試料採取区画	採取深度	鉛及びその化合物	
		溶出量 [mg/l]	含有量 [mg/kg]
A-1	表層	0.001未満	13
A-2	表層	0.001未満	290
A-3	表層	0.026	110
基準値		0.01以下	150以下
第二溶出量基準値		0.3以下	—

※着色  は基準超過を示す

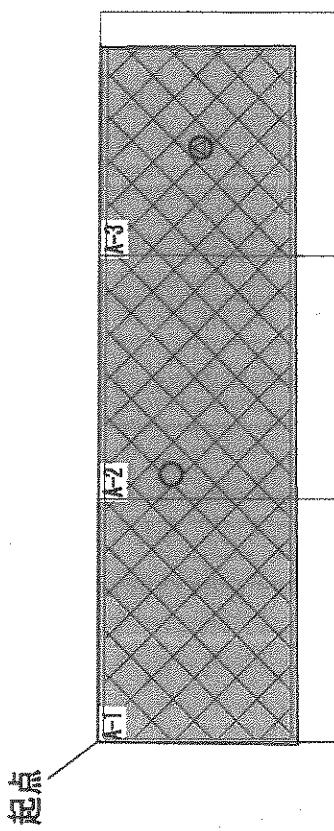
株式会社環境協同社 土壤汚染状況調査 (詳細調査位置図)

試料採取日（令和4年6月24日）		
調査深度		A-3
GL	KBM 基準* (KBM+0.58m)	鉛及びその化合物 溶出量 [mg/l]
-0.6m	-0.12m	0.020
-1.0m	-0.52m	0.010
-2.0m	-1.52m	0.006
-3.0m	-2.52m	0.003
-4.0m	-3.52m	0.006
-5.0m	-4.52m	0.003
地下水		0.001 未満
基準値		0.01 以下
第二溶出量基準値		0.3 以下

試料採取日（令和4年6月24日）		
調査深度		A-2
GL	KBM 基準 (KBM+0.56m)	鉛及びその化合物 含有量 [mg/kg]
-0.6m	-0.34m	73
-1.0m	-0.74m	85
-2.0m	-1.74m	23
-3.0m	-2.74m	10 未満
-4.0m	-3.74m	10 未満
-5.0m	-4.74m	10 未満
基準値		150 以下

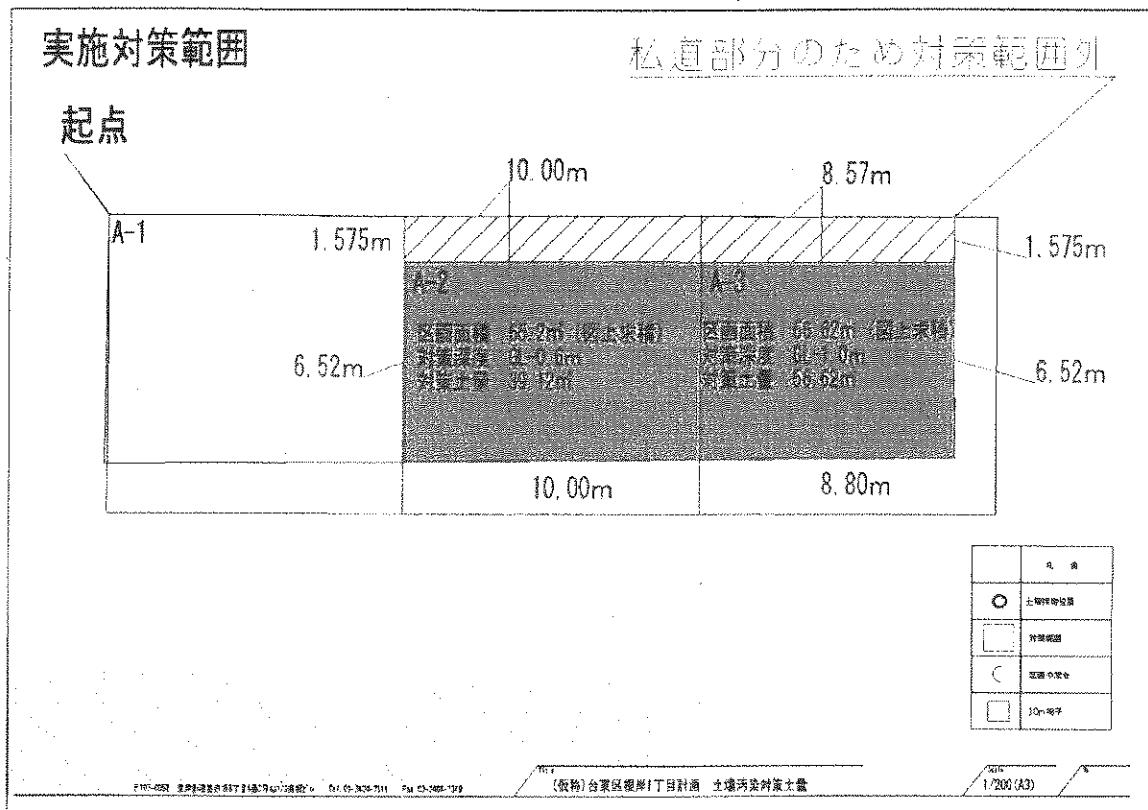
図-2 土壌対策範囲図

- ・対象区内に多量の地中障害(木片、レンガ及びコンクリートガラ)が混入しており対策土量が大幅に減少した。

実施土壌対策範囲は図-2に示した通りである。
