# 保存活用工事について

## 概要

旧奏楽堂の文化財的価値を保存し後世へ継承するとともに、今後も「生きた文化財」として活用を継続するために、保存活用工事を行いました。保存活用工事は主に右記4種類の工事に分類されます。

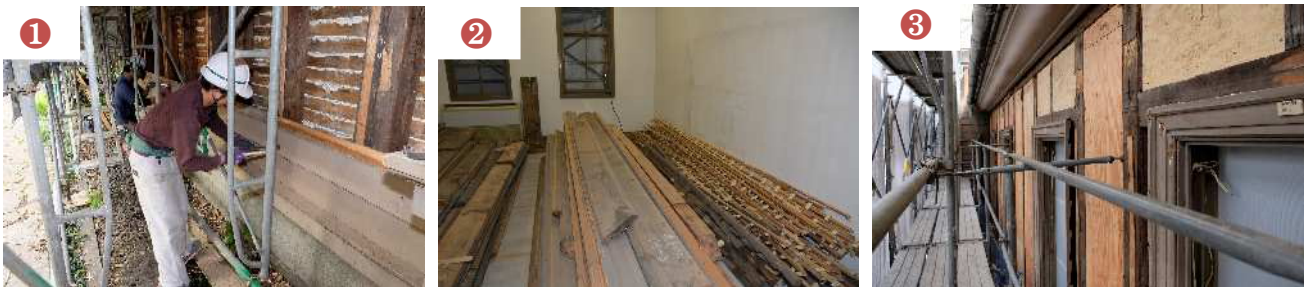
#### ～外壁補強の例～

- ① 外壁の解体は手作業で行い、当て木をしながら1枚1枚丁寧に取り外しました。
- ② 取り外した外壁材は同じ位置に復旧する必要があるため、あらかじめ約1万枚の木材の一つひとつに木札で番号を付け、建物内に整理して保管しました。
- ③ 壁内部に補強用合板を張ったところ。この後、外壁材も元の位置に復旧しています。また、外壁の塗装は昭和62年の移築・復原時の調査結果に基づき、塗装を施しました。

利用者の安全を確保する上で必要な耐震性能を満たすために、主として外壁の内部へ補強壁を設置しました。また、大地震時における天井仕上げ材の損傷及び落下に対して、より安全性を高めるために、天井材の下地及び小屋組内にも補強を施しています。

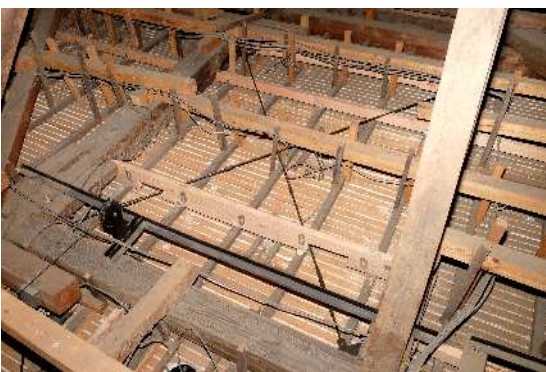
#### ～天井補強の例～

耐震性を高めるため鉄筋ブレースを設置した。

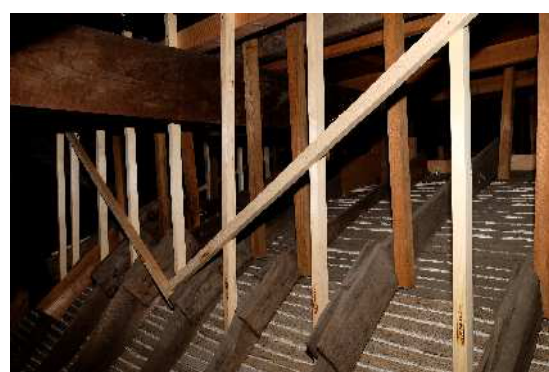
吊木を追加し、さらに振れ止め用の斜材を取り付けた。

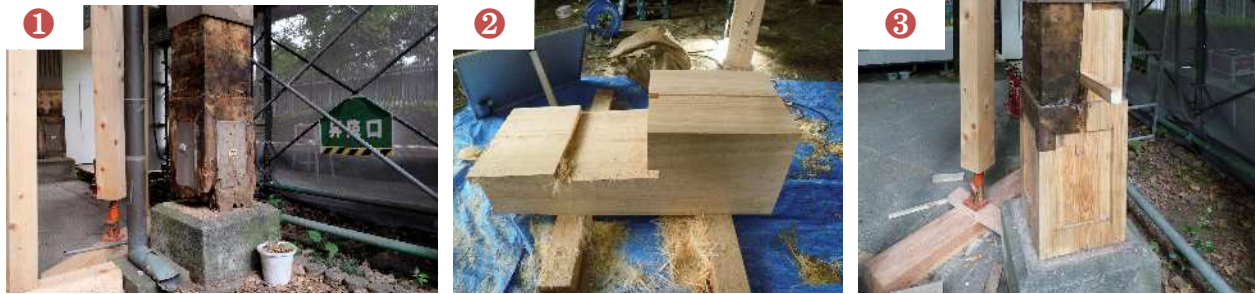
～正面玄関ポーチの例～

- ①正面玄関ポーチの雨腐れによる破損状況。
- ②補修用の新しい材料を加工しているところ。
- ③破損していた部分を新しい材料で継いだところ。文化財の工事では、可能な限り既存の材料を活用しながら工事を進めます。この後、元の形状通りに復旧しています。

主に経年による劣化・破損に対する修理として、外壁塗装や屋根漆喰の塗り直し、外部木部の腐朽箇所や硬化した窓ガラスのパテ補修などを行っています。

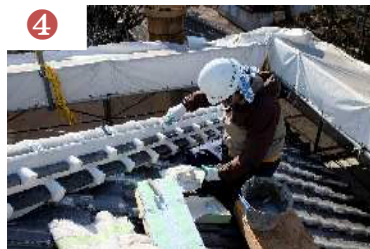
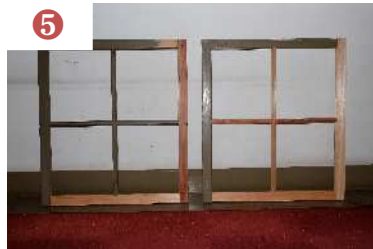
～その他の例～

- ④屋根目地漆喰の塗り直しの様子
- ⑤建具の補修の様子  
(木枠のうち、破損していた箇所のみ新しい木材で補修した)

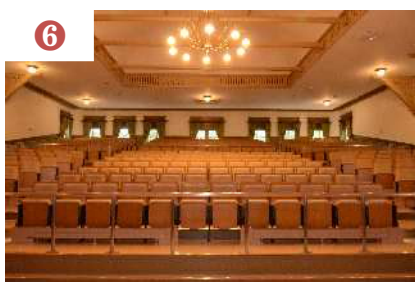
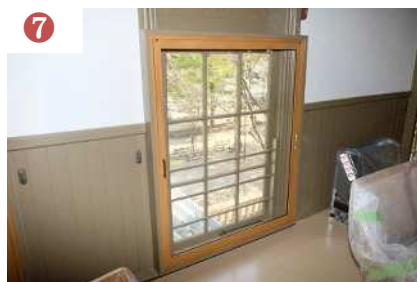
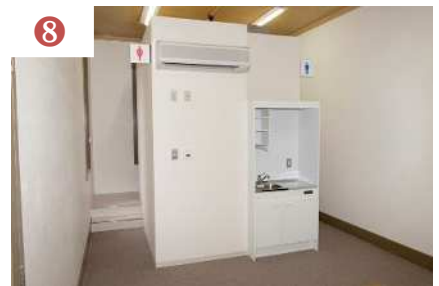
- ⑥ホール客席のサイズが大きくなり、快適にご利用いただけます。
- ⑦外部からの騒音を遮音するため、ホール客席側に防音窓を設置しました。
- ⑧これまでは出演者用のトイレがなかったため、楽屋控室に出演者用のトイレを設置しました。

本工事後も「生きた文化財」として音楽ホール及び展示・見学施設活用を継続するために、文化財的価値を維持・継承していくことを前提に、利便性を向上させるような工事も行っています。

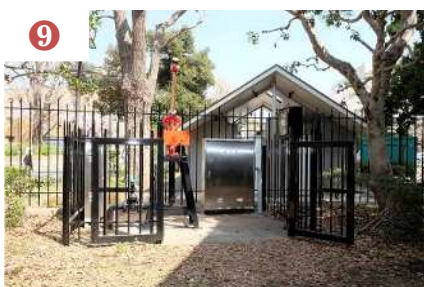
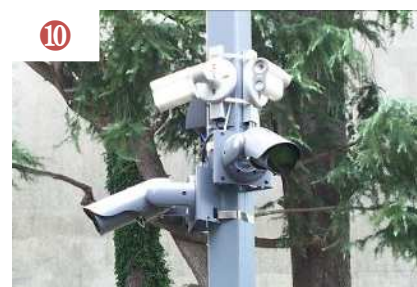
- ⑨放水銃、屋外消火栓の設置写真
- ⑩防犯カメラ(写真下)及び炎センサー(写真上)の設置写真  
防犯カメラは屋外に12台・屋内に9台、炎センサーは屋外に10台新設しました。

セキュリティ機能の向上や老朽化した設備機器を更新する工事を実施しました。
