## 土壤汚染情報公開台帳

整理番号	1060154	調査年月日	令和4年9月6日	契機	第116条第1項			
所在地	(地番) 台東区根岸一丁目3番34 契機	(住居表示) 根岸1-1-31						
訂正年月日	第116条の3第1項 第116条の3第3項	令和6年1月16日 令和6年3月29日	年月日					
工場又は指定作業場の名称 汚染状況調査の方法について特筆すべき事項	(株)関崎協信社							
当該土地において講じられた健康被害の防止又は周辺地下水汚染拡大の防止のための措置がある場合はその内容								
当該土地に第122条第2号の土壤がある場合はその旨 (汚染の原因が水面埋立に由来する場合はその旨)								
当該土地が規則第54条第3項第1号に該当する場合は、その旨								
当該土地が規則第55条第3項に該当する場合は、その旨								
当該土地が土壤汚染対策法の規定に基づき整備区域又は形質変更要届出区域に指定された区域を含む場合は、その旨								
備考								
土壤の汚染状況	報告受理年月日 令和4年9月6日	特定有害物質の種類 鉛及びその化合物	適合しない基準項目 含有量基準	汚染状況調査の受託者 青山ジビルエンジニアリング株式会社				
地下水の汚染状況	報告受理年月日 令和4年9月6日	特定有害物質の種類 鉛及びその化合物	適合しない基準項目 溶出量基準	汚染状況調査の受託者 青山ジビルエンジニアリング株式会社				
地下水の汚染状況(対象地境界)	報告受理年月日	特定有害物質の種類	適合しない基準項目	汚染状況調査の受託者				
土地の措置又は 変更状況	届出時期 令和6年1月16日 令和6年3月29日	着手予定期 令和6年1月22日 令和6年1月22日	着手時期 令和6年3月31日 令和6年2月26日	完了予定期 令和6年1月22日 令和6年2月26日	土地の措置又は変更の種類 掘削除去 掘削除去	実施者 クレアキャピタル株式会社 クレアキャピタル株式会社	土壤搬出 有 有	汚染土壤の処理方法 浄化等処理 浄化等処理

## 4.2 対策の方針及び実施対策範囲

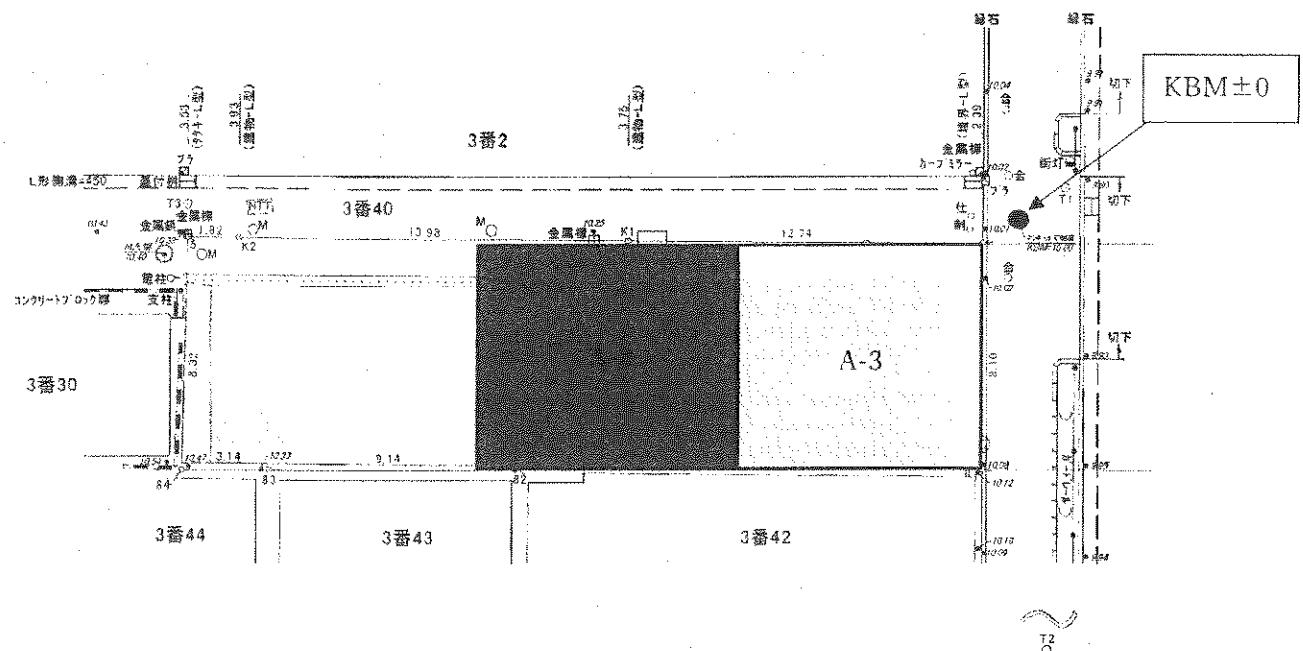
○基準高さ計測結果表

- (1) 実施対策面積及び土量: 121.82 m<sup>2</sup>/95.74 m<sup>3</sup>
- (2) 基準 G.L. ±0 設定 : 当該現場東側に接道する水道マンホール天端を  
仮の KBM(ベンチマーク)とし、各区画の現況地盤を  
測定し各区画 GL±0 とした。

区画 No.	KBM±0 (水道マンホール天端より)
A-2	0 mm = GL±0
A-3	0 mm = GL±0
