帝都復興計画による公園整備

復興大公園(三大公園)

復興小公園

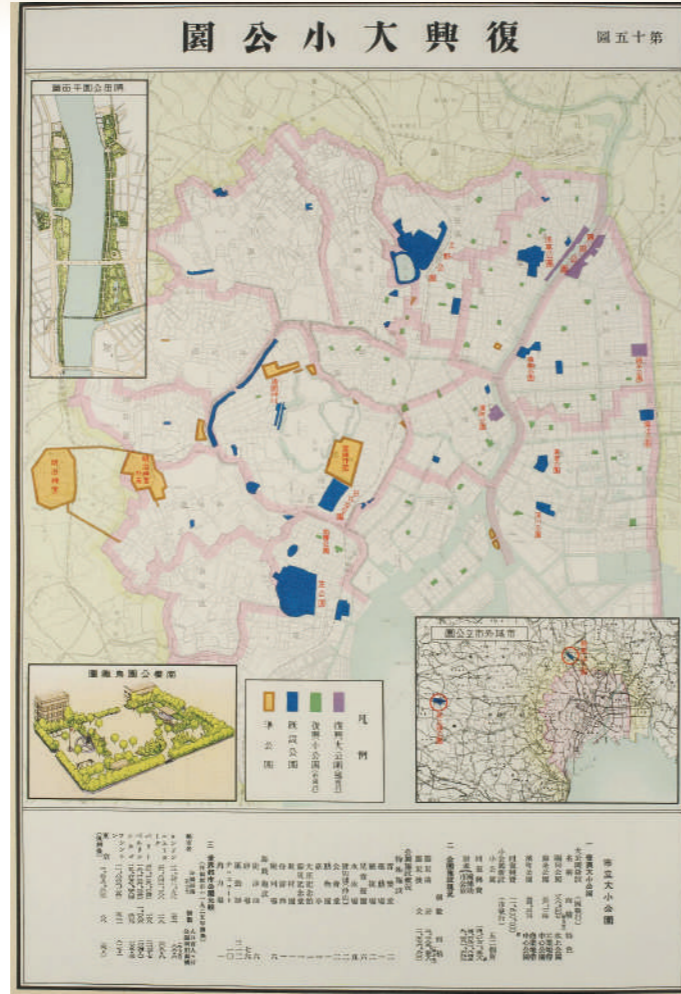
復興大公園の図
資料提供:「帝都復興事業図表(部分)」【東京都立図書館】

大公園は周辺環境を考慮した配置とし、東京市の商業中心地域に浜町公園(中央区日本橋浜町2-59-1)と錦糸公園(墨田区錦糸4-15-1)、隅田川の両岸に隅田公園(台東区浅草7-1他)の計3か所が設置されました。面積はいずれも4万数千㎡以上の規模があり、園内周囲を緑陰樹で囲み、散策や休養をしやすいように整備されました。小公園にある施設に加え、園内の一角に運動施設(水泳場、競技場、運動場等)も設置され、広く一般に利用される公園でした。

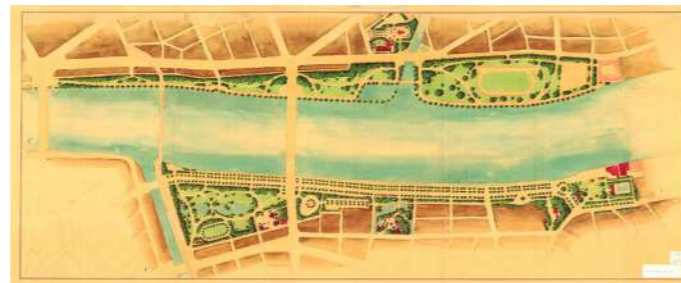
開設当初の公園平面図(隅田公園全体)
資料提供: (公財) 東京都公園協会

台東区には三大公園の一つである隅田公園があります。隅田川を挟んで浅草(台東区側)と本所(墨田区側)の両岸に広がり、距離約1,300mにわたる日本初のリバーサイドパーク(臨川公園)です。帝都復興計画により、本所側は墨堤の桜並木を復活させ、その間に園路を設けることで、四季を通じて墨堤の面影を懐かしむことができる場所になりました。また、旧徳川公爵邸跡を含む日本庭園も整備されました。浅草側は墨堤の桜並木に対して柳並木を植栽することで、休養や散策ができる公園として整備されました。現在、台東区側に柳並木の面影は残されていませんが、遊具広場や台東リバーサイドスポーツセンターなど、今も開設当時と同等の機能を有しており、桜の名所として春は多くの花見客で賑わいを見せる公園となっています。

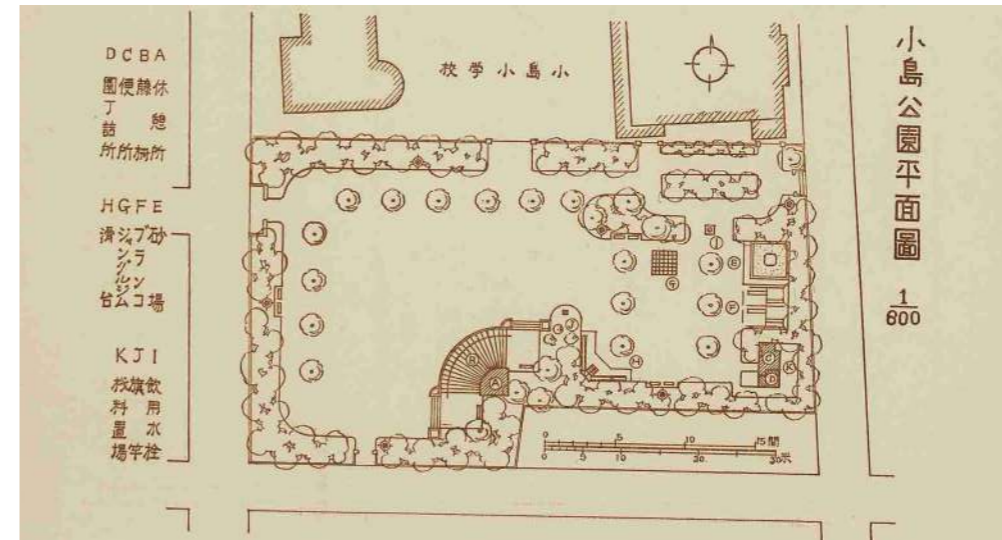
開設当初の公園平面図(小島公園)
資料提供: (公財) 東京都公園協会

台東区内の小公園は15か所あり、その数は区立公園の約3割を占めています。改修や老朽化した施設の更新を重ねてきており、ほとんどの公園で開設当初の施設や意匠を見ることはできませんが、広場を中心として周囲に日除棚(藤棚)や遊具コーナー、植栽を配する基本的な施設配置は、多くの公園で継承されています。隣接する小学校校庭とは、大型の門扉等で仕切られ、公園広場との一体利用を考慮した空間となっているところもあります。
